„Holz-On-Top“

AP2: ERHEBUNG DER KONSTRUKTIVEN RANDBEDINGUNGEN VON GRÜNDERZEITGEBÄUDEN ALS GRUNDLAGE FÜR DIE NACHVERDICHTUNG VON DACHRÄUMEN IN MODULARER HOLZBAUWEISE

Erhebung der konstruktiven Randbedingungen von Gründerzeitgebäuden als Grundlage für die Nachverdichtung von Dachräumen in modularer Holzbauweise

MASTERARBEIT

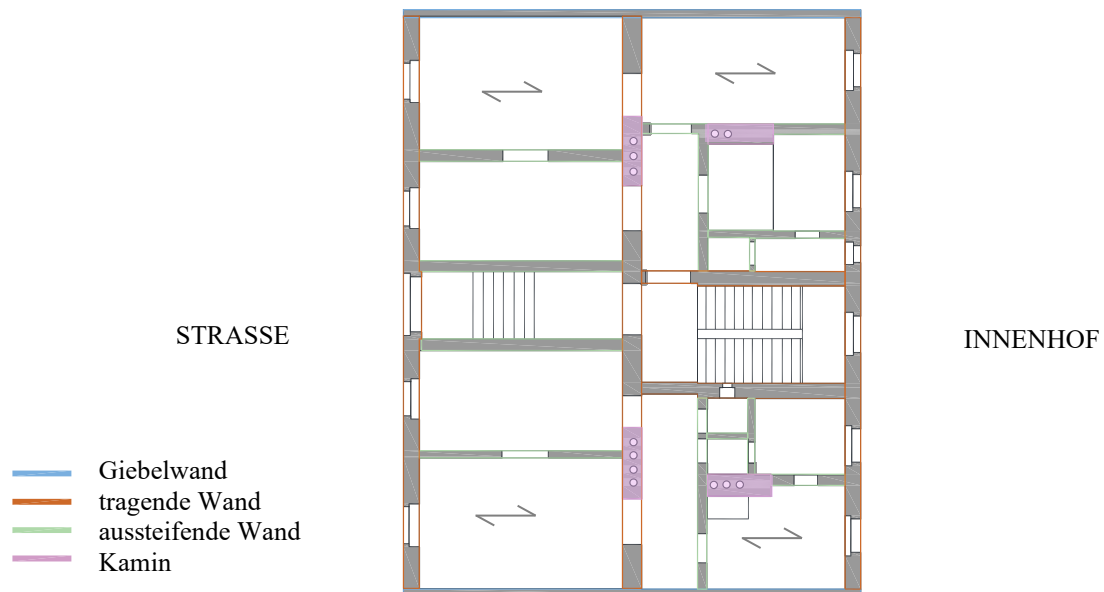
besonderem statischem Interesse, wobei diese im Grundriss durch Kamine und Wandöffnungen geschwächt ist, was in Abbildung 3-41 zu erkennen ist [52].

Abbildung 3-41: Wände und Kamine am Beispiel eines Gründerzeithauses

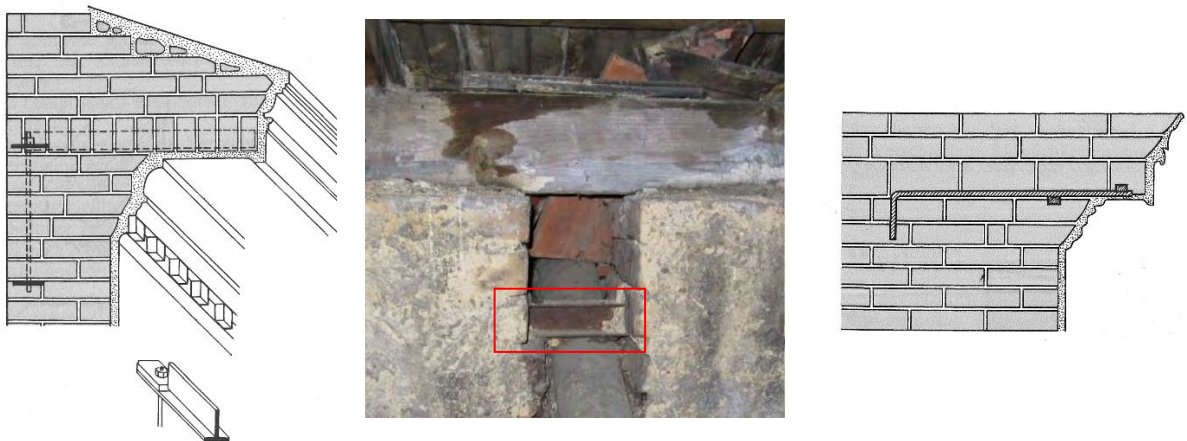
Abbildung 3-54: Verankerung von gemauerten Gesimsen; links und mitte: Verankerung mit Profilstahl [52]; rechts: Verankerung mit einem Rost aus Flachstählen [35]

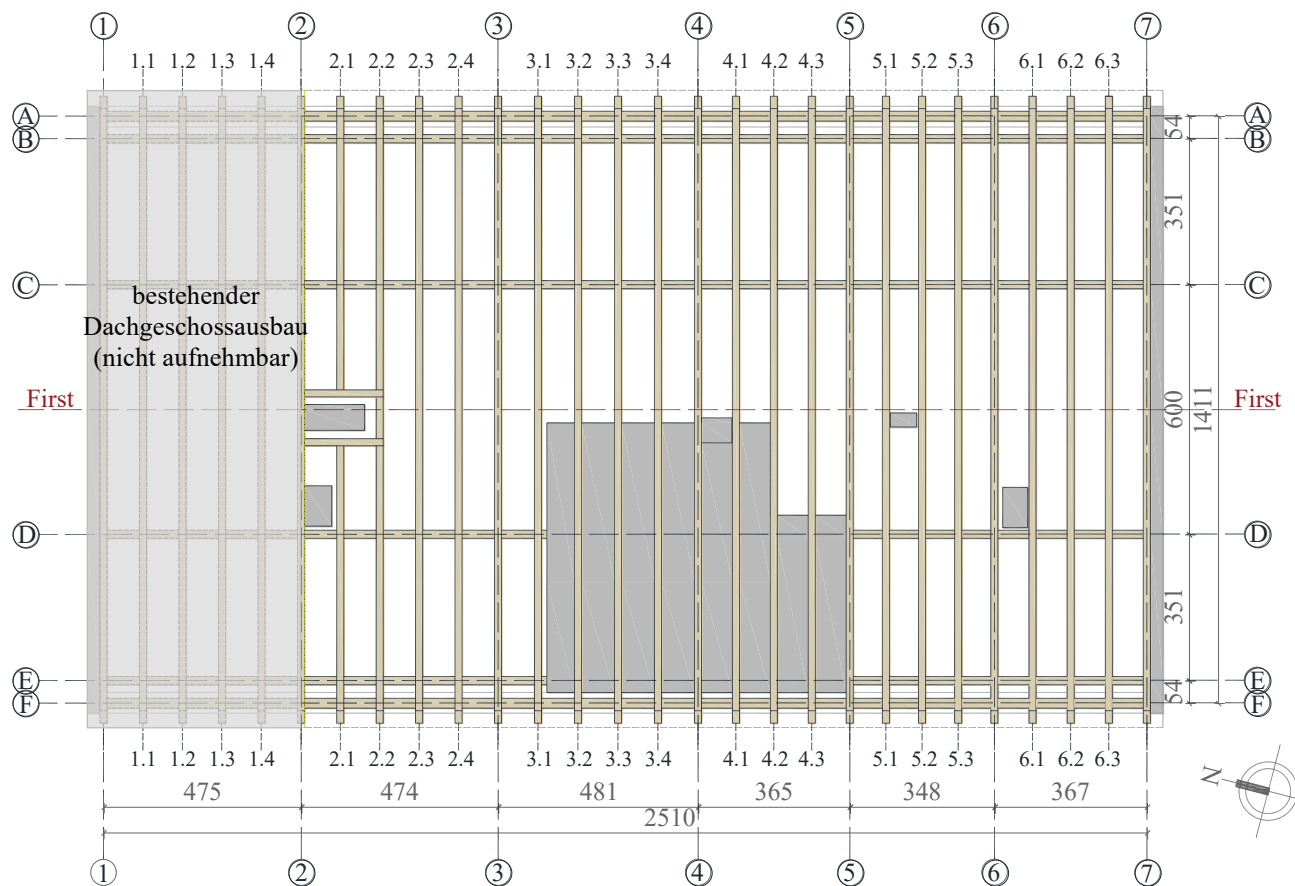
Abbildung 4-11: *Sparrengrundriss des Dachwerks in der Laimburggasse 19*

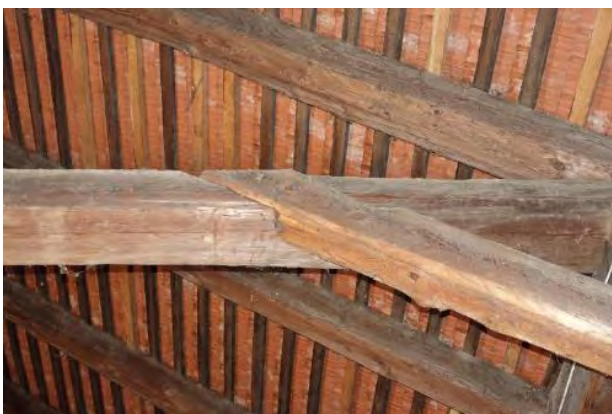
Dargestellt in Abbildung 4-15 ist die Verbindung des Kehlbalkens und der Strebe. Dabei ist die Strebe an den Kehlbalken mit einer Weißschwanzverbindung angeschlossen und mit einem Holz Nagel gesichert.

Abbildung 4-15: *Beispiel einer Weißschwanzverbindung des Dachwerks in der Laimburggasse 19; links: Foto der Weißschwanzverbindung; rechts: axonometrische Darstellung der Weißschwanzverbindung*

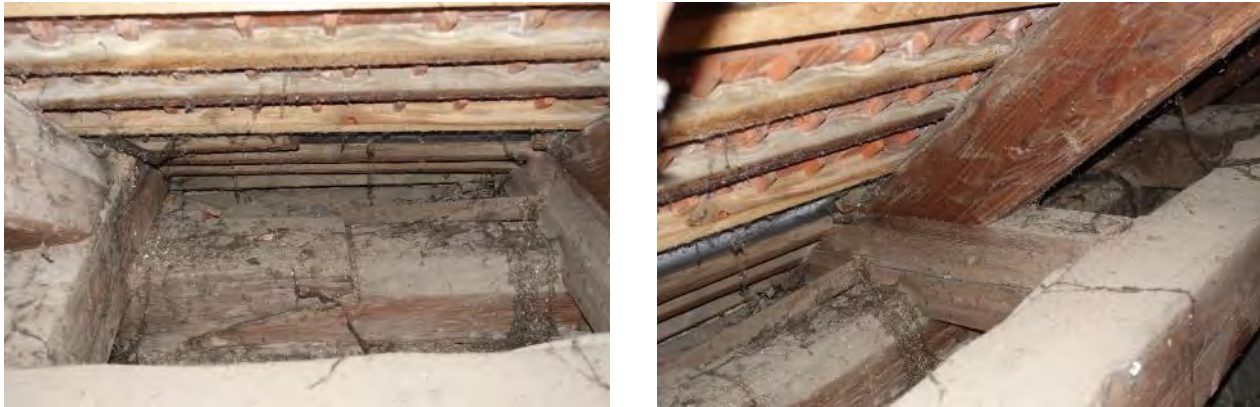
Im Zuge der Bauaufnahme wurden mehrere Bauteile der Dachtragkonstruktion stark verschmutzt vorgefunden. Um das Austrocknen von Oberflächenkondensat zu gewährleisten, womit Feuchteschäden vermieden werden können, wird angeraten, die Bereiche zu säubern.

Abbildung 4-27: Verschmutzung der Bauteile

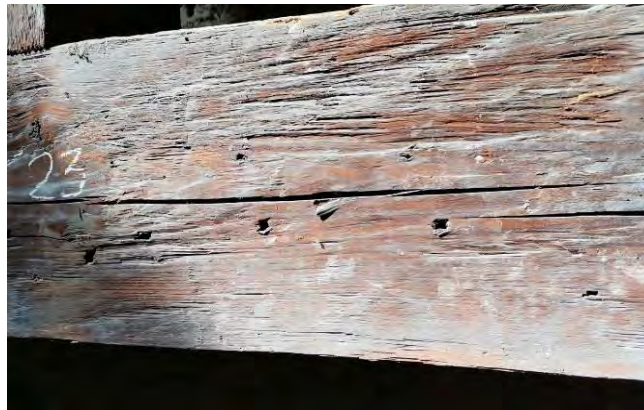
Abbildung 4-42 Insektenbefall bei dem Mauerbankriegel [102]

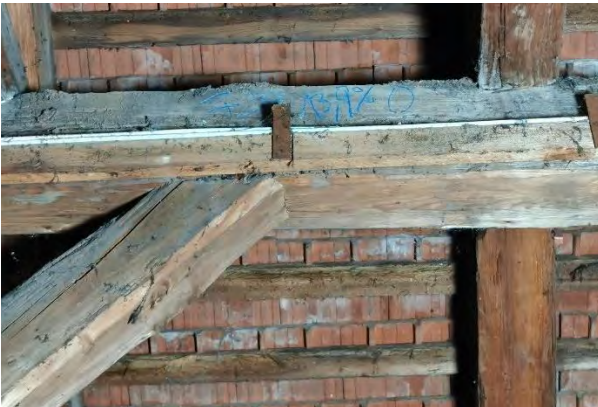
Abbildung 4-58: *Beispiel des schrägen Zapfens im Dachwerk in der Humboldtstraße 10; links: Foto der Verbindung [103]; rechts: axonometrische Darstellung des schrägen Zapfens*

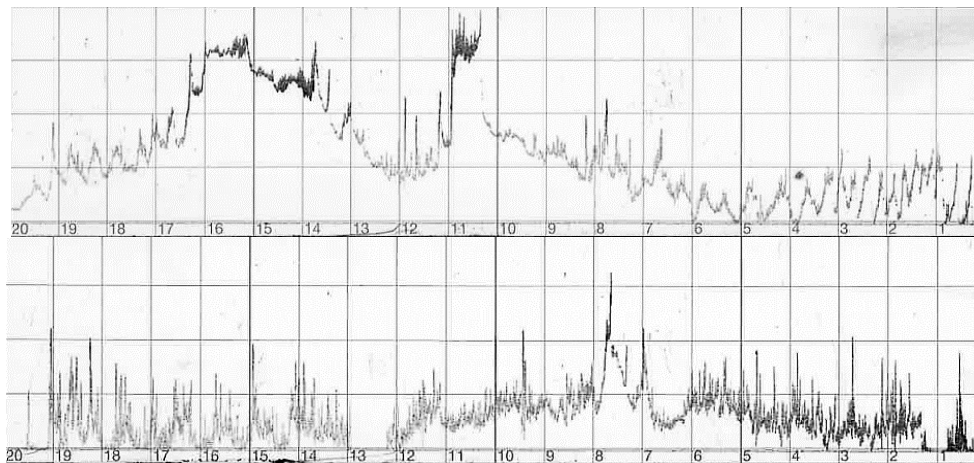
Abbildung 4-78: Bohrwiderstandsmessungen Bundtram; oben: obere Seite des Bundtrams; unten; untere Seite des Bundtrams

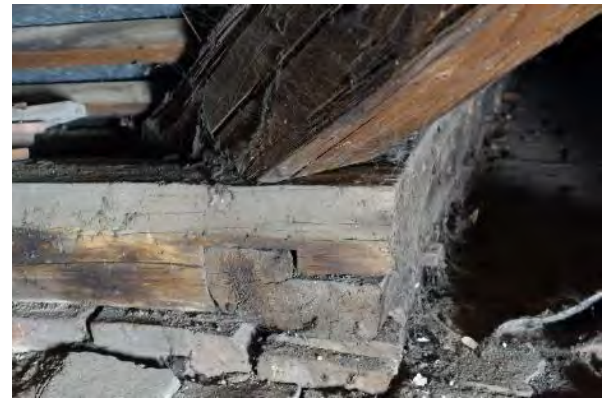
Abbildung 4-80: Verschmutzung der Fußpunkte des Dachwerks

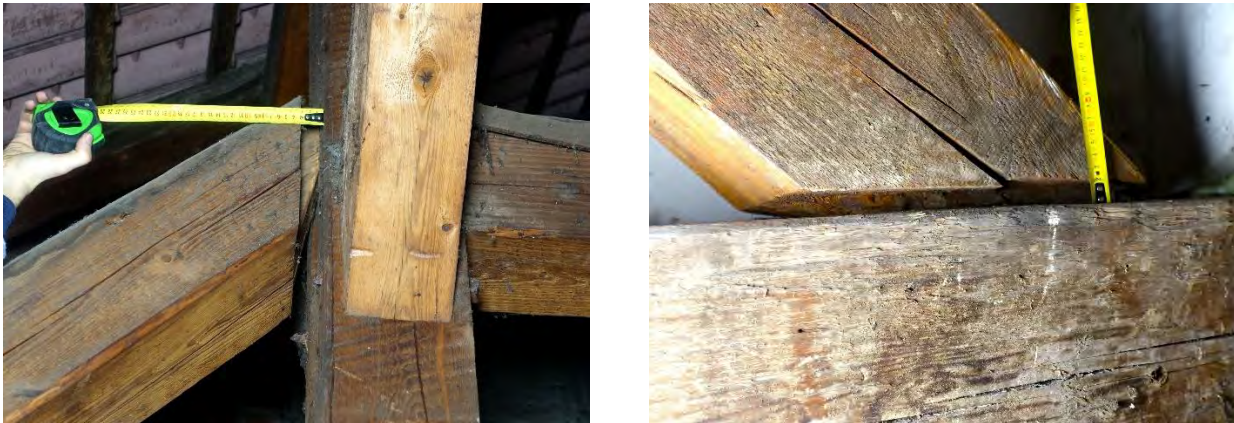
Abbildung 4-95: Lageverschobene Strebe; links: Achse 1-1; rechts: Achse 3-3 [105]

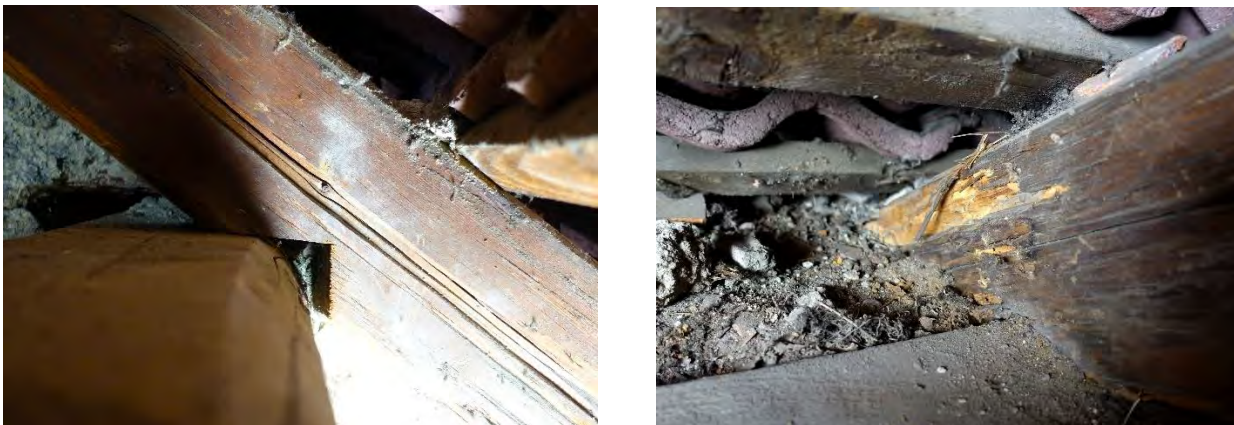
Abbildung 4-96: links: lageverschobener Sparren; rechts: Schaden am Sparren im Traufenbereich [105]

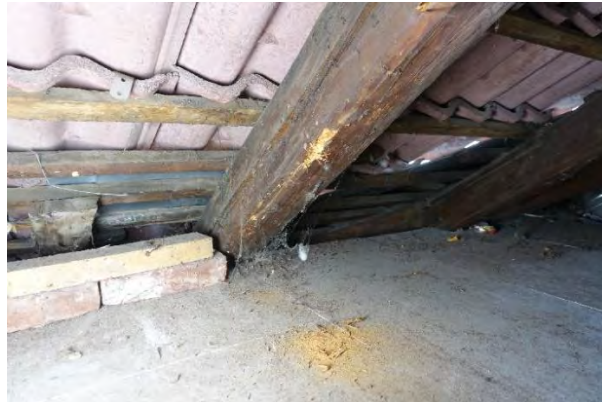
Abbildung 4-97: Sparren mit geringfügigem Fäulnissschaden [105]

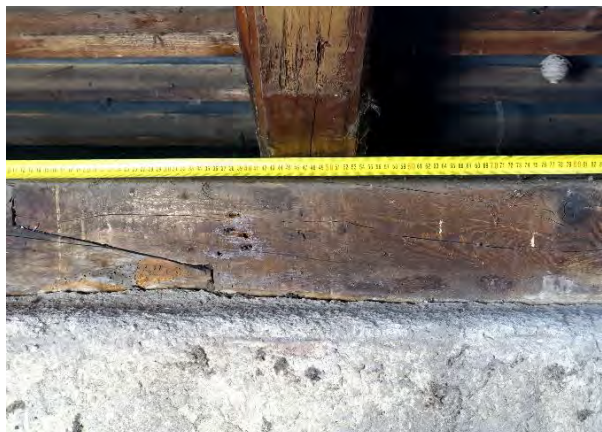
Abbildung 4-99: Hausbockbefall an der Fußpfette [105]

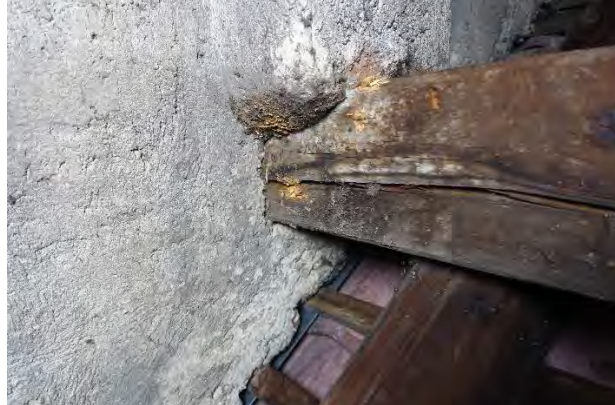
Abbildung 4-101: Mittelpfette Schaden am Auflager zur Giebelwand [105]
